大英县城市生活垃圾处理厂土壤污染隐患整改台账报告

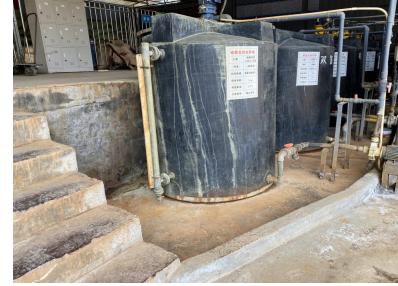
企业名称			大英县城市生活垃圾处理厂		所属行业			
隐患整改工作负责人（签字）			陈才兵		所有隐患整改完成时间		2021年8月26日	
序号	涉及工业活动	重点场所或者重点设施设备	位置信息(如经纬度坐标,或者位置描述等)	隐患点	实际整改情况	整改后现场图片	隐患整改完成日期	备注
1		加药罐（硫酸亚铁、双氧水、葡萄糖、氢氧化钠、聚丙烯酰胺）	渗滤液处理站溶药加药间	围堰出现破损, 加药罐区围堰内有残留液体, 如发生泄露容易造成土壤及地下水污染	对围堰进行检查, 对有污染痕迹部分进行检查, 修补更换防渗材料

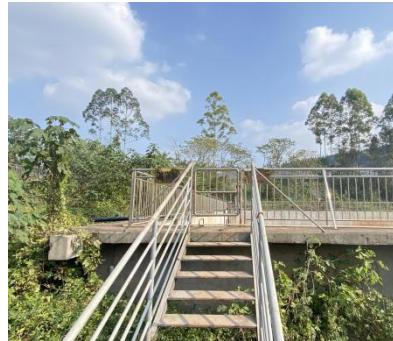
2021 年 8 月 26 日	
3	应急池、调节池（渗 滤液收集池）	垃圾填埋 场调节池	半地埋水池可 能发生泄漏， 造成周边土壤 和地下水污染	加强应急 池、调节池 四周巡查， 确保渗滤液 不外渗

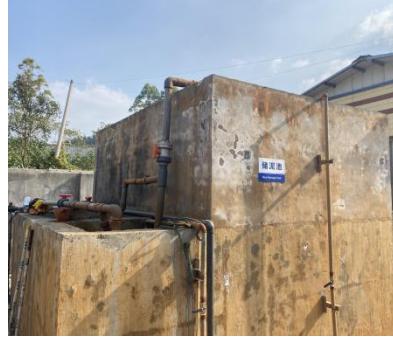
2021 年 8 月 26 日	
4	污水收集池（渗滤液 处理站内）	渗滤液处 理站	池体外壁存在 破损	对池体外壁 进行细致检 查, 未发现 破损或渗漏 现象, 张贴 标示牌。

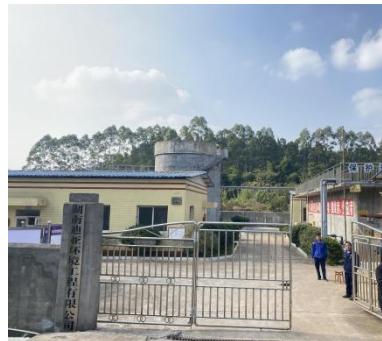
8	渗滤液处理站	渗滤液处理站	部分地面及道路已经出现了破损，防渗漏措施不完善。	对地面及道路进行破损修复，加强日常管理。

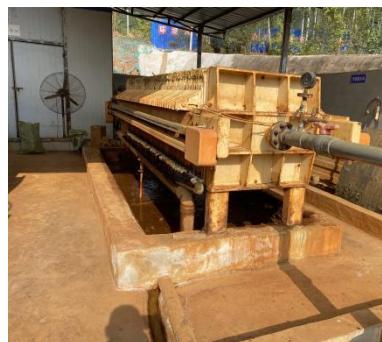
2021年8月26日	
9	污泥脱水间	渗滤液处理站	板框压滤机脱水时滤液易溅出围堰，容易造成土壤及地下水污染	对板框压滤机进行检查，紧固设备，减小滤液溅落范围至围堰内，并对地面进行防渗处理，设置引水沟。

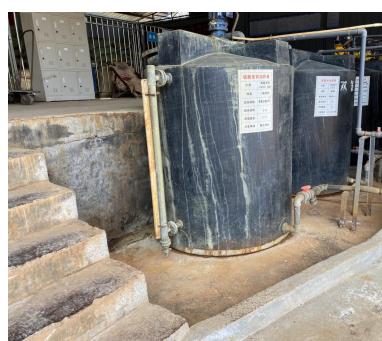
2021年8月26日	
10	污水处理工艺管线、污水处理加药管线	渗滤液处理站溶药加药间	污水处理工艺管线、污水处理加药管线，采用地上输送，部分架空，液体“跑、冒、滴、漏”可能对区域土壤造成污染	进行日常巡查，管道沿线进行全面检查，重点观察是否存在跑冒滴漏情况，每2天1次。
