大英县城市生活垃圾处理厂 土壤及地下水自行监测方案

(2021 年度)

委托单位: 大英县综合行政执法局
编制单位: 四川良测检测技术有限公司
编制日期: 2021 年 10 月

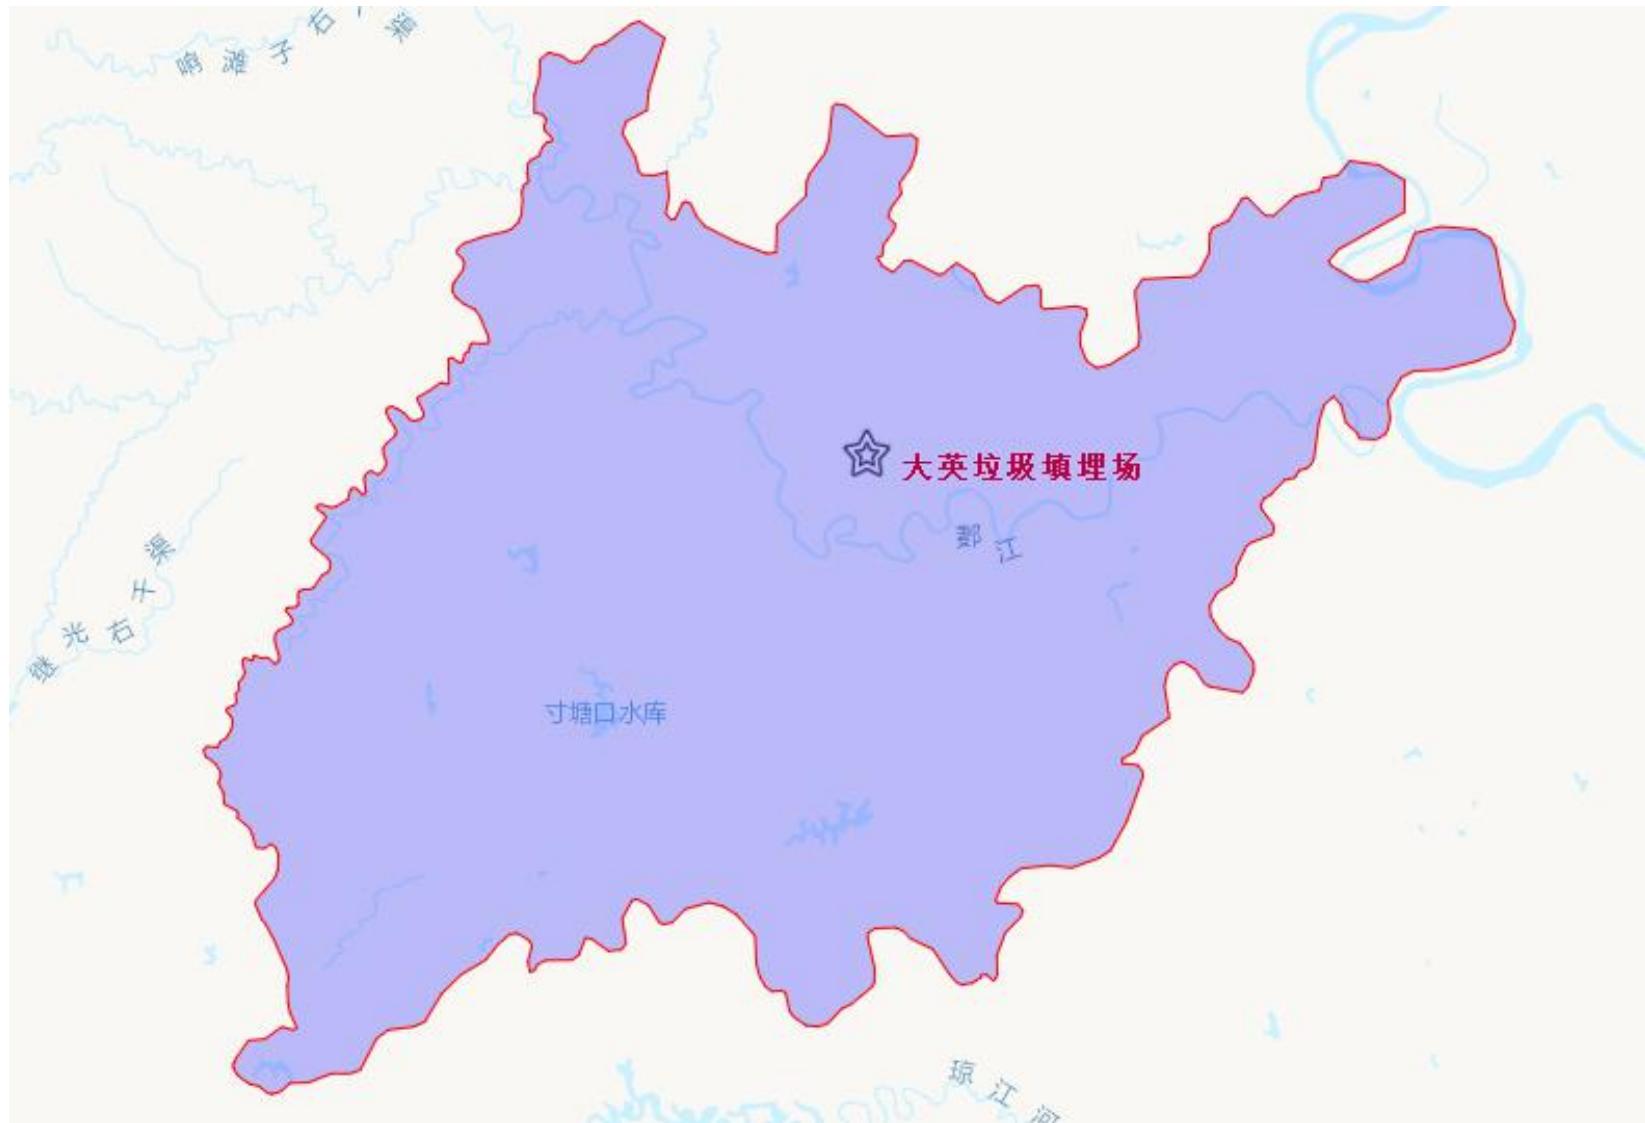
图 2.2-2 大英县水系图

大英县境内有江河溪流 180 余条，主要有涪江、郪江两条河流，属嘉陵江水系，水资源丰富。涪江发源于松潘县雪宝顶，贯穿于绵阳市、遂宁市至重庆市合川汇入长江。大英位于涪江中游，涪江由北而南绕回马、郪口经过，境内全长 14km；郪江自西北向东南横贯全境 65km，在境域郪口汇入涪江；龙溪、马力河、寸塘口（小溪）河、古柏河、通仙溪、黄腊溪、小蒜溪、瑰溪等八大支流成树枝状分布流入郪江，干支流全长 209km，流域面积 1034km²。水资源以河川径流最为丰富，但径流量的季节性分布不均，大多集中在 6~9 月，洪旱灾害时有发生，河道迂回曲折，有利于工农业生产取水，天然水质良好。

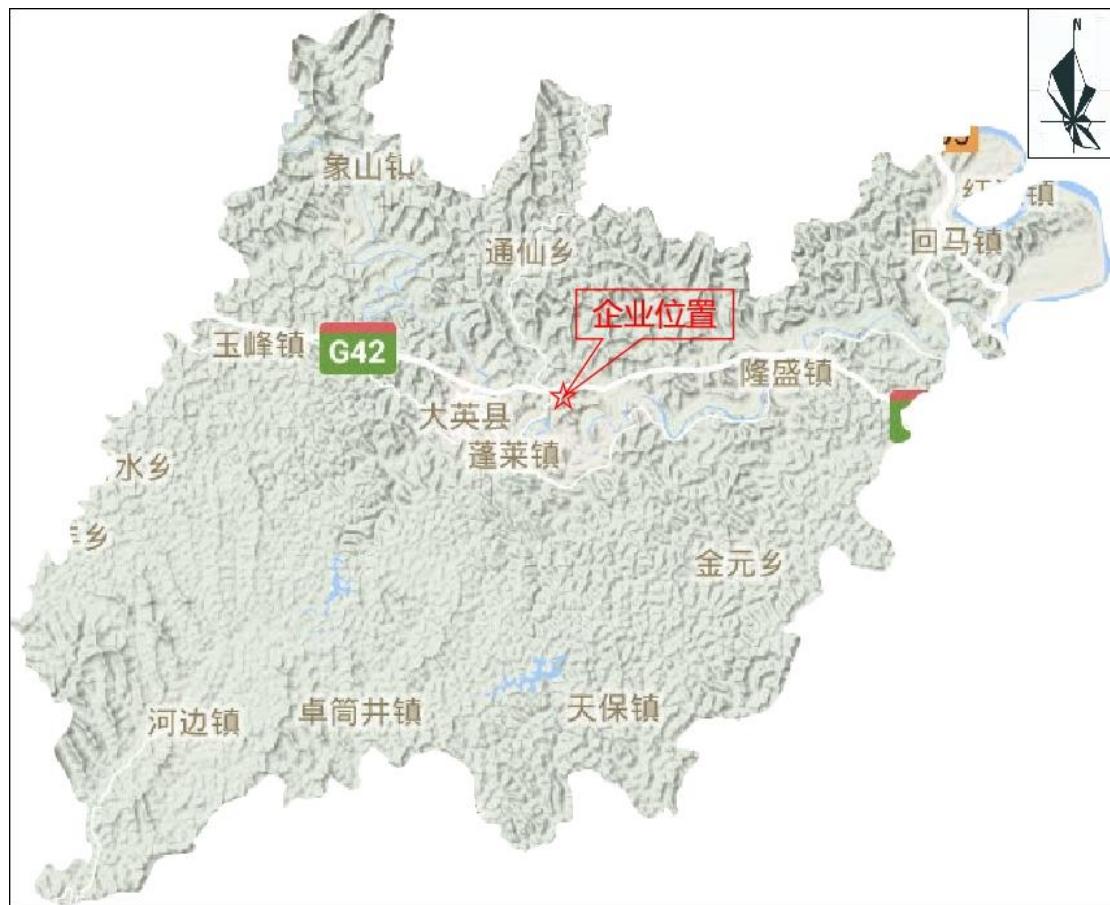
图 2.2-3 大英县地形地貌图

大英县地势起伏缓和，地势至西向东倾斜，县境内最高点为河边镇与乐至县交界处，海拔高度 530.5 米，最低点为东部涪江出境处，海拔高度 281.8 米，相对高差仅 248.7 米。全县平均海拔在 300~450 米之间。境内地貌类型单一，以丘陵为主，在涪江和郪江及支流两岸分布相对高度在 20 米以下的河谷阶地。区内地质构造简单，无较大断裂和发震构造存在，近期构造运动微弱，区域稳定性好。

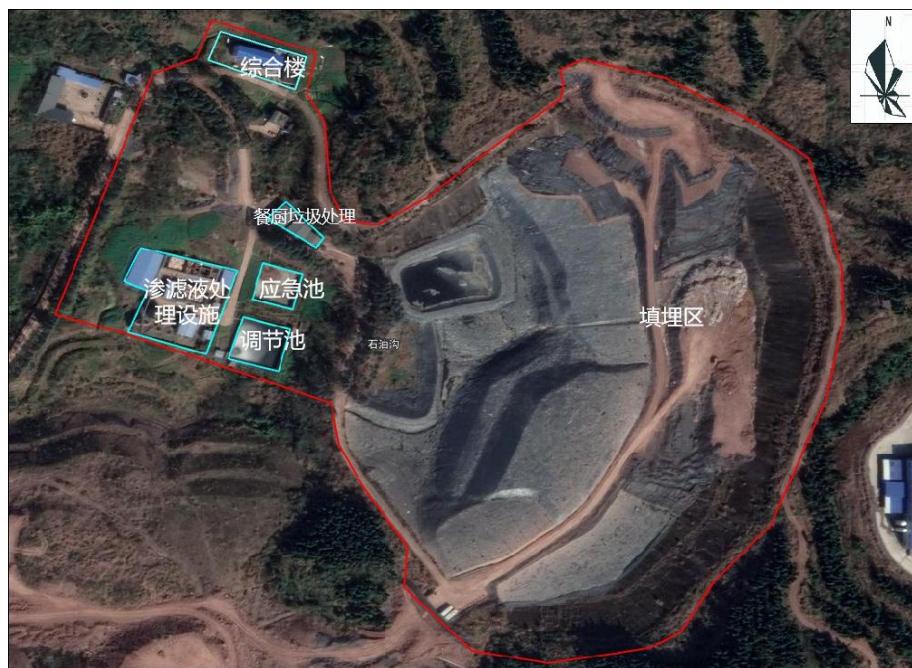
图 2.6-1 厂区平面布置示意图

大英县城市生活垃圾处理厂垃圾填埋场库容 127.86 万 m^3 ，服务年限 20 年。现目前整个厂区占地约 11.63 万 m^2 ，建设工程由主体工程和配套辅助工程组成，包括垃圾坝、渗滤液收集系统、导气防爆系统、防渗措施、排水截洪沟、进场道路、生活辅助设施、餐厨垃圾处理站等，项目平面布置情况见图 2.6-1。

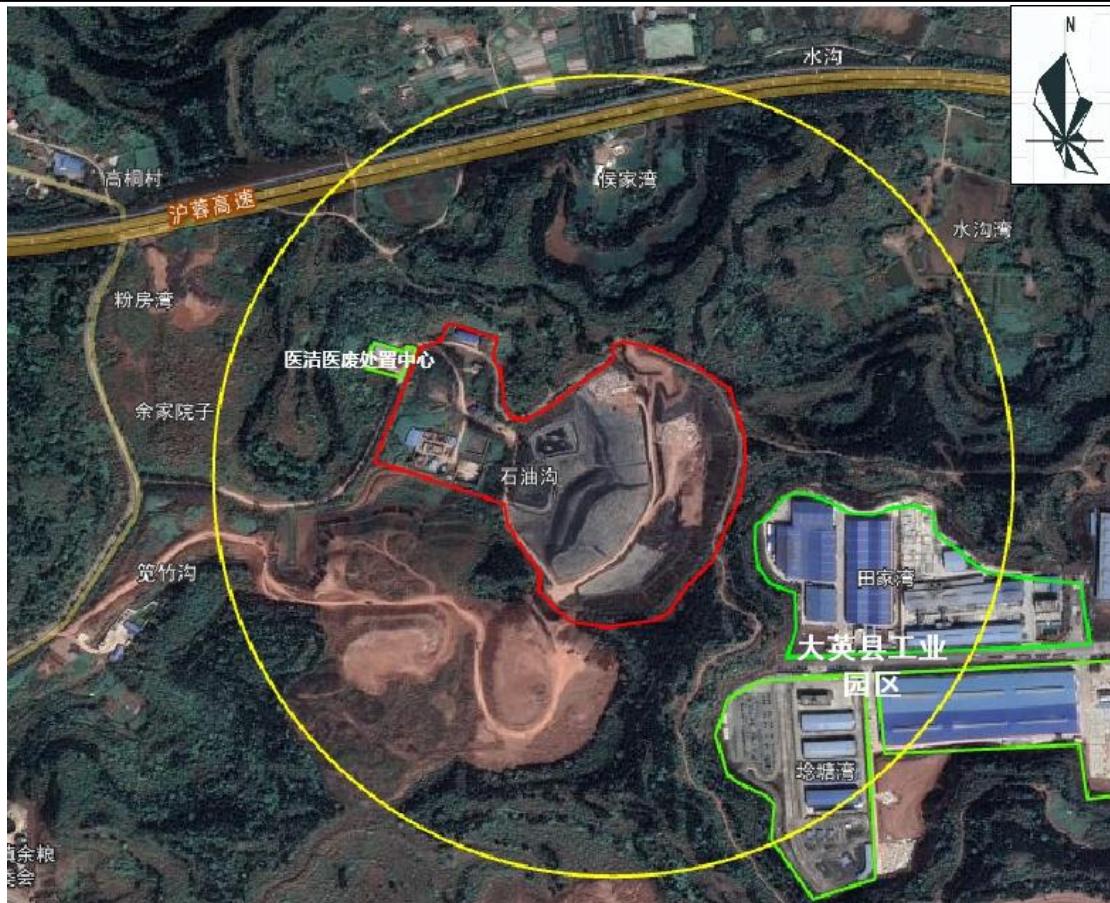
图 2.7-1 外环境关系图

大英县城市生活垃圾处理厂周边外环境简单，主要为企业、林地，南侧、西侧、北侧均为林地，西侧 70m 处为大英县医洁医废处置中心，东侧 50m 处为。终边 500m 范围内无集中居民区、学校、医院等敏感目标，无饮用水源保护地。

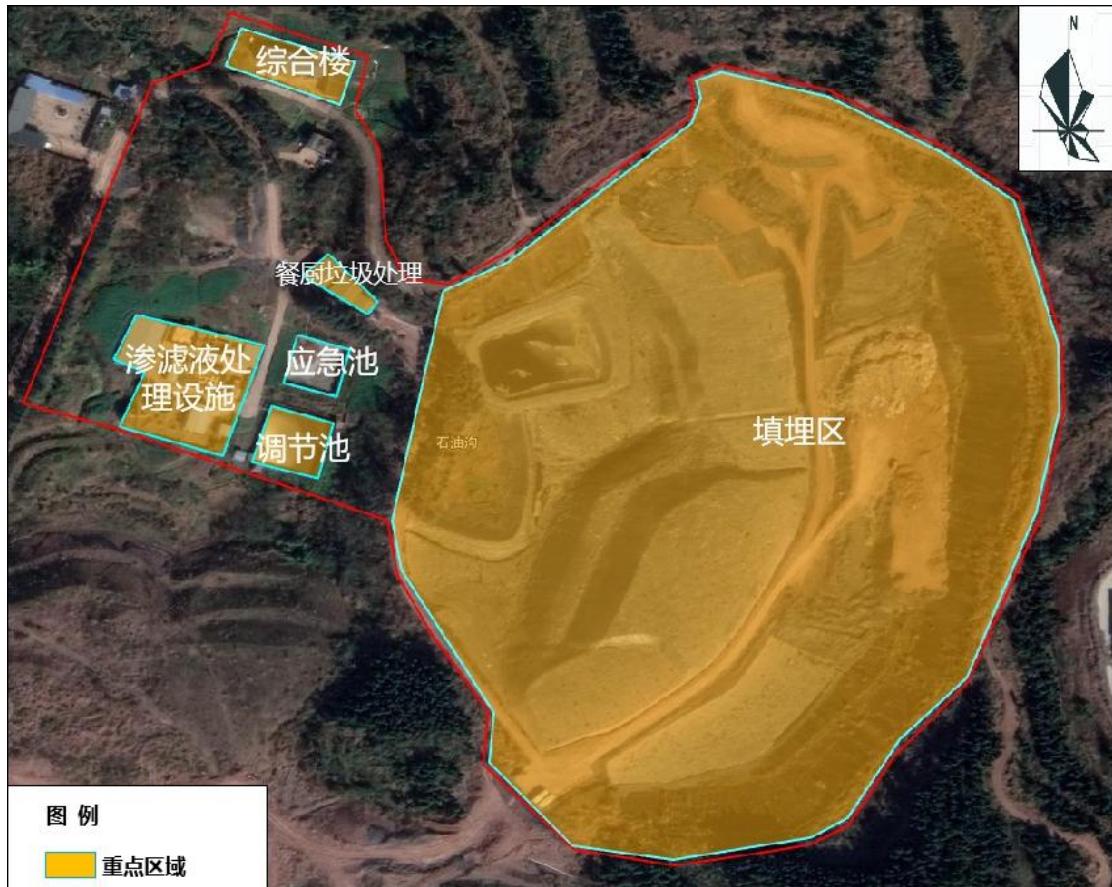
图3.1-1 重点区域识别分布示意图

按照企业原辅料使用情况，结合现场的污染识别情况，本企业餐厨垃圾处理站、渗滤液处理站、填埋区等区域均划为重点区域，厂区内的其余区域划为一般区域。现根据各区域现状，计划在重点区域周围进行布点取样。重点区域识别分布图详见图 3.1-1。

（1）餐厨垃圾处理站

本项目餐厨垃圾处理站主要用于处理收运至填埋场的餐厨垃圾，主要含有重金属，防渗层发生破损，可能引起土壤、地下水污染。

（2）渗滤液处理站

渗滤液处理站主要包括工艺水池、加药罐、生化罐、污泥脱水间等，配套有污水及药品输送管道，若发生泄漏均会造成土壤和地下水污染。

（3）填埋区

填埋库区设置了重点防渗措施，防渗措施破损，渗滤液泄漏、下渗将引起土壤及地下水污染风险。

（4）化验室、危废暂存间

化验室主要进行渗滤液处理站尾水进行检测，确保达标排放，危废暂存间主要储存产生的在线监测设备废液、实验室废液等危险废物，若储存容器破损、地面硬化层损坏易造成污染物进入土壤，污染土壤和地下水。

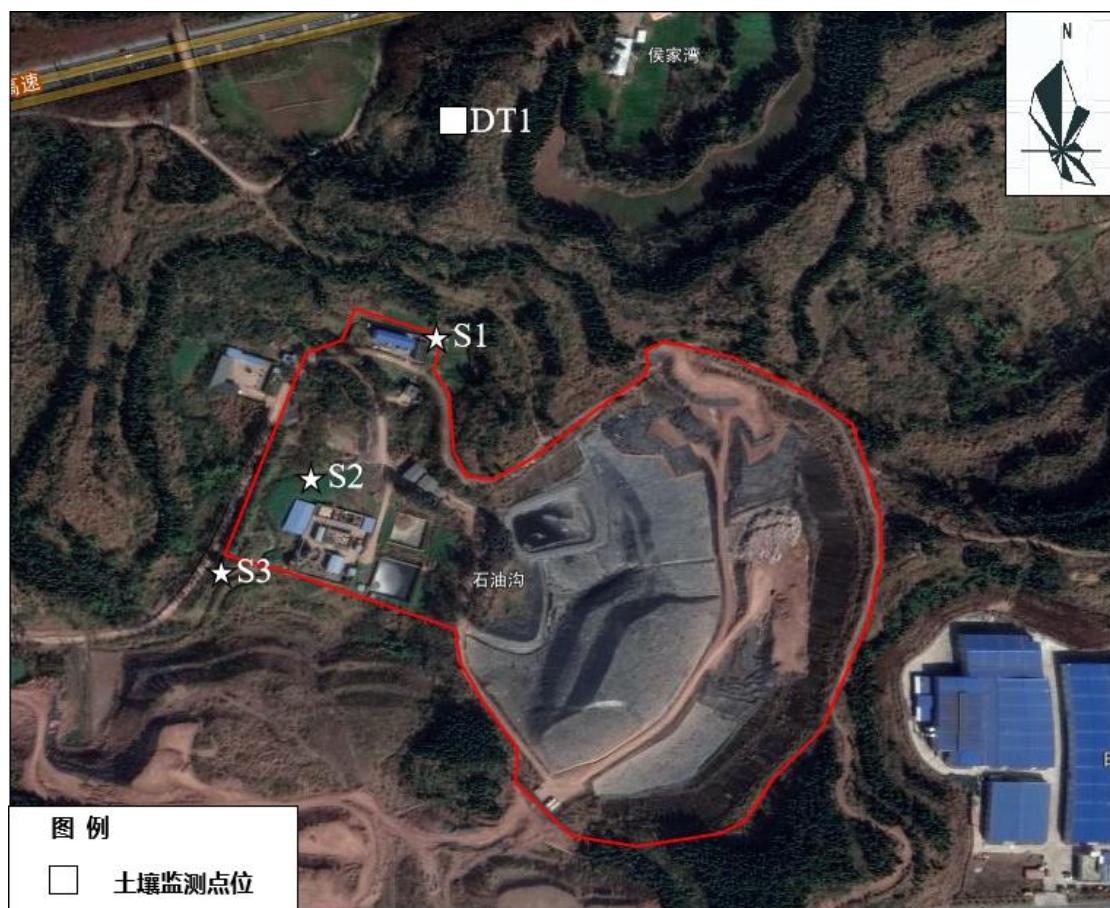
图4.2-1 土壤及地下水对照点位监测点位示意图

根据公司地下水类型为孔隙型潜水以及附近的地表水（郪江）流向，可大致判断地下水的流向为至西北向东南。厂区土壤对照点布设于厂区北侧，

地下水背景监测井考虑建设成本、须远离各重点区域与设施及方便后期监测井的管理，故地下水参照井选取综合楼北侧自建水井、渗滤液处理站北侧地下水井、渗滤液处理站西北侧地下水井（共计3个地下水井）。初步拟定监测点位位置如图4.2-1~图4.2-2所示。
